Ursachen von Unfällen bei der Eisenbahn durch gebrochene Achsen, Wellen und Räder

Zusammengestellt von Prof. Dr.-Ing Peter Marx, Berlin

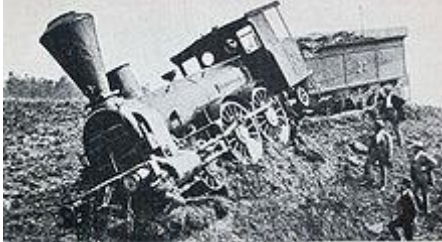
Entgleisung der *AMSTETTEN* am 19. Oktober 1875

Am 19. Oktober 1875 entgleiste die [Lokomotive AMSTETTEN](#) auf der Strecke Salzburg–Linz und kam anschließend aufrecht zum Stillstand. Ursache der Entgleisung war ein gebrochener [Radreifen](#),^[1] welcher der Dauerumlaufbelastung nicht standgehalten hatte. Die Tatsache, dass der wechselbeanspruchte Werkstoff eine geringere Belastbarkeit aufweist als der statisch belastete, war damals noch nicht bekannt. Diese Zusammenhänge wurden erst durch August Wöhler aufgedeckt.

Gebrochene Radreifen führten bereits im 19. Jahrhundert zu Zugunglücken, wie etwa das Beispiel der Entgleisung der „Amstetten“ am 19. Oktober 1875 zeigt. August Wöhlers Versuche zur (im Vergleich zu statisch belasteten geringeren) Schwingfestigkeit wechselbeanspruchter Werkstoffe bzw. Bauteile im Eisenbahnwesen halfen damals, diese Zusammenhänge erstmals aufzudecken.

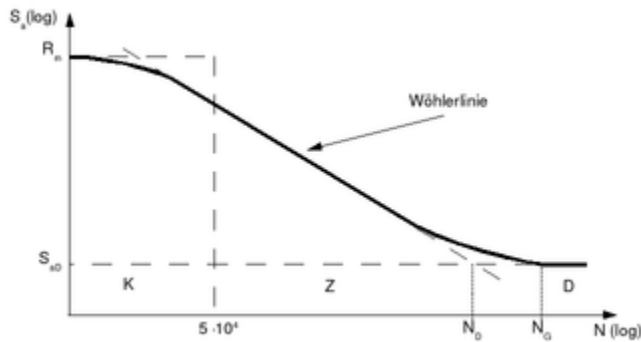
Qualitative Darstellung der Wöhlerlinie

Die Ergebnisse des Versuchs trägt man in ein semilogarithmisches Diagramm ein. Üblicherweise wird im Wöhlerdiagramm die Nennspannungsamplitude S_a über der ertragbaren Schwingungszahl aufgetragen. Den sich ergebenden Kurvenzug nennt man die *Wöhlerkurve* oder auch *Wöhlerlinie*. In der nebenstehenden Wöhlerkurve sind die drei Bereiche K, Z und D eingetragen.

- K ist der Bereich der [Kurzeitfestigkeit](#) bzw. Kurzzeitschwingfestigkeit (auch LCF = Low-Cycle-Fatigue) unterhalb von ca. 10^4 bis 10^5 Schwingungen. Diese Art der Ermüdung tritt bei hohen plastischen Dehnamplituden auf, die zu frühem Versagen führen. Um diesen Bereich genauer darzustellen, wird in der Regel die [Coffin-Manson](#)-Auftragung herangezogen. Bei einer Belastung, die innerhalb von einem Viertel Schwingung zum Bruch führt, spricht man von der statischen Festigkeit, die auch im [Zugversuch](#) bestimmt wird.

- Z ist der Bereich der Zeitfestigkeit bzw. Zeitschwingfestigkeit zwischen 10^4 und materialabhängig etwa $2 \cdot 10^6$ Schwingungen, in dem die Wöhlerkurve bei doppellogarithmischer Darstellung nahezu gerade verläuft. Die Gerade kann durch die [Basquin-Gleichung](#) beschrieben werden.

- D ist der anschließende Bereich der so genannten [Dauerfestigkeit](#). Bei ferritisch-perlitischen Stählen beginnt der Bereich der Dauerfestigkeit bei zirka $1 - 5 \cdot 10^6$. Es ist aber heute umstritten, ob es überhaupt eine wirkliche Dauerfestigkeit gibt oder ob bei sehr hohen Lastspielzahlen (VHCF = Very-High-Cycle-Fatigue) auch bei sehr geringen Belastungen zum Versagen kommt. Bei austenitischen Stählen fällt die ertragbare Amplitude weiter ab. Eine „echte“ Dauerfestigkeit existiert hier nicht. Daher wird hier meist die ertragbare Amplitude bei 10^7 Lastwechseln als Dauerfestigkeit bezeichnet. Unterliegt ein Bauteil ständiger Korrosion oder stark erhöhter Temperaturen, so kann nicht mehr mit einer Dauerfestigkeit gerechnet werden.

Unterhalb der Dauerfestigkeit S_{aD} kann ein Bauteil prinzipiell beliebig viele Schwingungen ertragen. Belastungen oberhalb der Dauerfestigkeit bewirken ein Versagen des Bauteils nach einer bestimmten Zahl an Schwingungen. Die Zahl der ertragenen Schwingungen eines Bauteils unter Betriebsbelastung (variable Belastungsamplituden) bis zum Ausfall kann im Rahmen statistischer Genauigkeit mit Hilfe der Wöhlerlinie vorausgesagt werden. Dazu

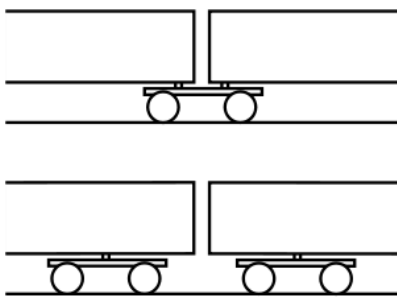
Jakobs-Drehgestelle oder **Jakobsachsen** sind eine spezielle Bauart von [Eisenbahn-Drehgestellen](#), benannt nach dem deutschen Eisenbahningenieur [Wilhelm Jakobs](#) (1858–1942).

Auf einem Jakobs-Drehgestell stützen sich zwei aufeinanderfolgende Fahrzeuge gleichzeitig ab. Das Drehgestell befindet sich also direkt unter dem Übergang zweier fest verbundener Fahrzeuge. Damit entfällt der nach außen zeigende Überhang von Einzelfahrzeugen mit Drehgestellen und es werden kürzere Wagenübergänge möglich.

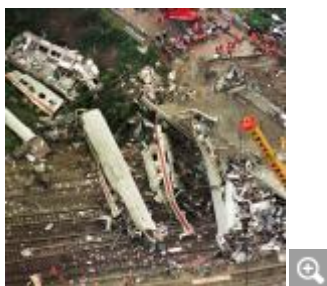
Luftbild des Schreckens: Der nahe Eschede verunglückte ICE. Foto: ap

Eine kurze Rückblende: Der ICE 884 entgleiste am 3. Juni 1998 nahe der niedersächsischen Gemeinde Eschede auf der Bahnstrecke Hannover-Hamburg, nachdem einer der gummigefederten Radreifen gebrochen war. Das Rad brach sechs Kilometer vor dem Unfall. Doch der Lokführer erhielt keine Warnung, um den ins Verhängnis rasenden Zug zu bremsen. Anders im TGV, der schon seit der ersten Generation mit einem sogenannten Vibrationsdetektor ausgerüstet ist, wie ein Sprecher des Zugbauers Alstom erklärt. Bei auffälligem Rumpeln oder Rattern wie nach dem Radbruch vor Eschede sende der Detektor automatisch ein Signal ins Cockpit. War der ICE "Wilhelm Conrad Röntgen" mit einem funktionsfähigen Sicherungssystem ausgerüstet?
